Klantenrapport

Rapport nummer: 0000000859613-NL253
 Inspectie plaats: ALMERE
 Bezichtigingdatum: 08.10.2021
 Vlag : GF-962-J

Audi A3 Limousine;Sedan;Diesel;Manual;Red

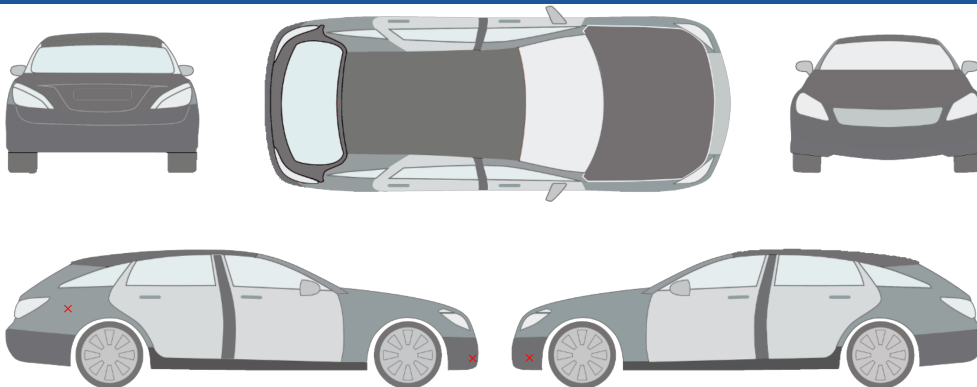
Raming van de schade

- 1.) Voorbumper | Schaafplek
- 2.) Zijwand - achter - rechts | Deuk/Deuken
- 3.) Voorbumper | Schaafplek
- 4.) Velg | Beschadigd
- 5.) Diverse | Gebruikssporen
