**Rapport nummer:** 0000000856076-NL170  
**Inspectie plaats:** ALMERE  
**Bezichtigingdatum:** 07.10.2021  
**Vlag :** KR-175-R

##### Citroen C1;Hatchback;Petrol;Manual;Off White

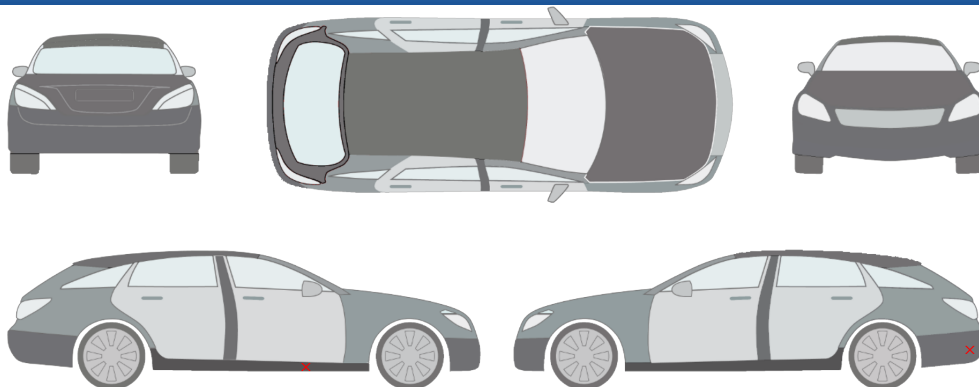
#### Raming van de schade

- 1.) Dorpel - rechts | Deuk/Deuken
- 2.) Achterbumper | Krassen
- 3.) Bestuurdersstoel | Beschadigd
- 4.) Diversen | Gebruikssporen
