**Rapport nummer:** 0000000859514-NL170  
**Inspectie plaats:** ALMERE  
**Bezichtigingdatum:** 08.10.2021  
**Vlag :** HR-946-L

#### Peugeot 308 SW; Hatchback; Diesel; Manual; Blue

VIN:	<b>VF3LCBHZHFS330625</b>	Kilometerstand afgelezen:	<b>138509 km</b>
Eerste registratie / Bouwjaar:	<b>16.12.2015 / 0</b>	Bezichtigingdatum / -plaats:	<b>08.10.2021 ALMERE</b>
Voertuig type:	<b>Personenauto</b>	Voertuig type:	<b>Stationwagen</b>
HSN/TSN:	<b>null//null</b>	Auto rookvrij:	<b>ja</b>
Conditie exterieur:	<b>3 - Toestand bevredigend</b>	Conditie interieur:	<b>2 - Toestand goed</b>

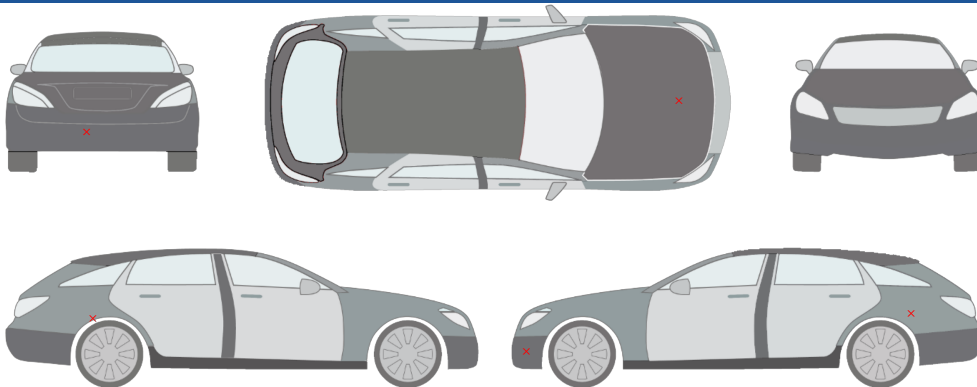
#### Raming van de schade

- 1.) Motorkap | Deuk/Deuken
- 2.) Voorbumper | Krassen
- 3.) Zijwand - achter - rechts | Deuk/Deuken
- 4.) Achterbumper | Deuk/Deuken
- 5.) Zijwand - achter - Links | Krassen
- 6.) Diverse | Gebruikssporen
