## Klantenrapport

Rapport nummer: 0000000856879-NL253  
 Inspectie plaats: ALMERE  
 Bezichtigingdatum: 06.10.2021  
 Vlag : JL-739-Z

#### Audi A3 Limousine;Sedan;Petrol;Automatic;Grey

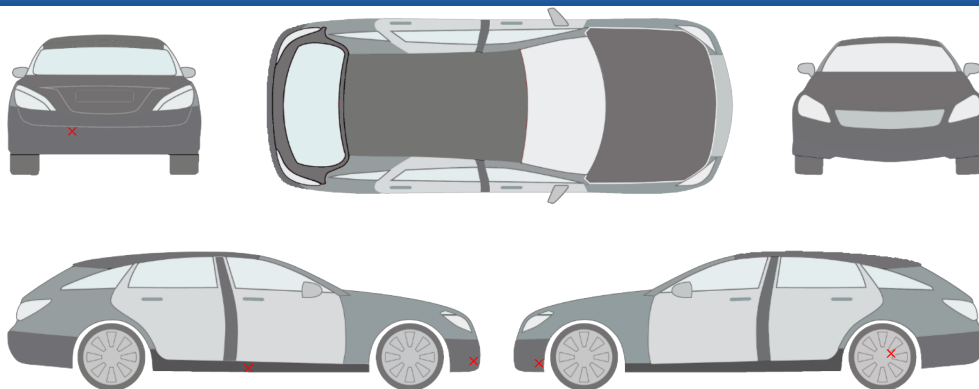
### Raming van de schade

- 1.) Voorbumper | Krassen
- 2.) Voorbumper | Krassen
- 3.) Dorpel - rechts | Krassen
- 4.) Achterbumper | Deuk/Deuken
- 5.) Velg achter - links | Beschadigd
- 6.) Diversen | Gebruikssporen
