## Klantenrapport

Rapport nummer: 0000000848105-NL253  
 Inspectie plaats: ALMERE  
 Bezichtigingdatum: 07.10.2021  
 Vlag : PX-843-B

#### BMW 5 Serie Sedan;Sedan;Diesel;Automatic;Blue

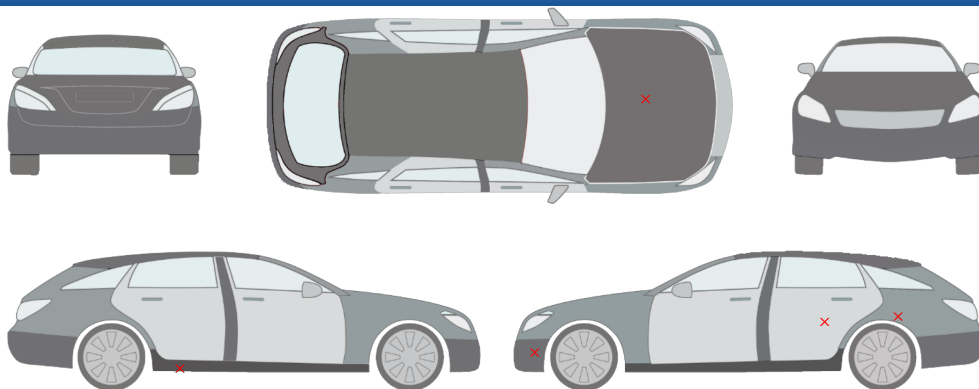
### Raming van de schade

- 1.) Voorbumper | Krassen
- 2.) Motorkap | Barst
- 3.) Dorpel - rechts | Deuk/Deuken
- 4.) Zijwand - achter - Links | Krassen
- 5.) Portier achter - links | Deuk/Deuken
- 6.) Radar | Ontbreekt
- 7.) Diversen | Gebruikssporen
- 8.) Meerdere delen poetsen | Materiaalslijtage
