Klantenrapport

Rapport nummer: 0000000858663-NL253
 Inspectie plaats: ALMERE
 Bezichtigingdatum: 06.10.2021
 Vlag : TT-625-P

Opel Karl;Hatchback;Petrol;Manual;White

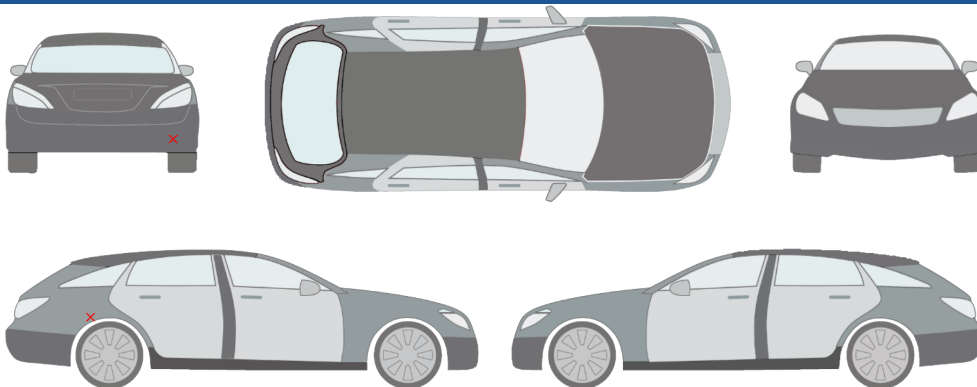
Raming van de schade

- 1.) Zijwand - achter - rechts | Deuk/Deuken
- 2.) Achterbumper | Deuk/Deuken
- 3.) Bestuurdersstoel | Brandgat
- 4.) Diversen | Gebruikssporen
