Klantenrapport

Rapport nummer: 0000000858329-NL253
 Inspectie plaats: ALMERE
 Bezichtigingdatum: 06.10.2021
 Vlag : PS-108-V

Ford Focus hatchback;Hatchback;Petrol;Manual;Black

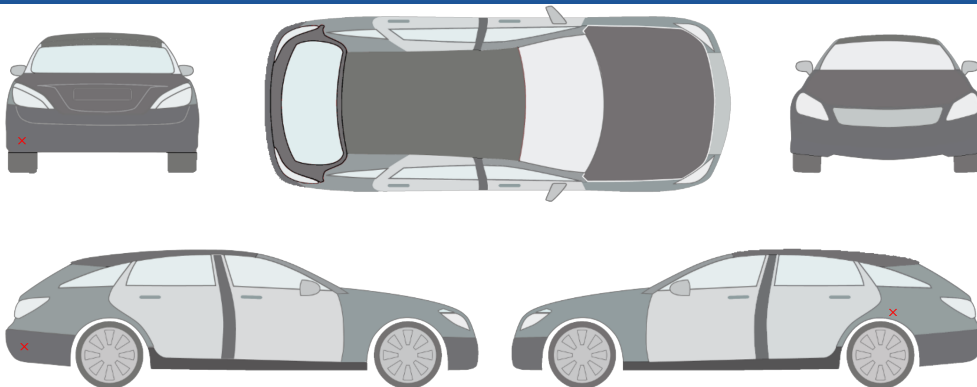
Raming van de schade

- 1.) Achterbumper | Krassen
- 2.) Achterbumper | Krassen
- 3.) Zijwand - achter - Links | Krassen
- 4.) Diverse | Gebruikssporen
- 5.) Binnenzijde interieur | Breuk / barst / scheur

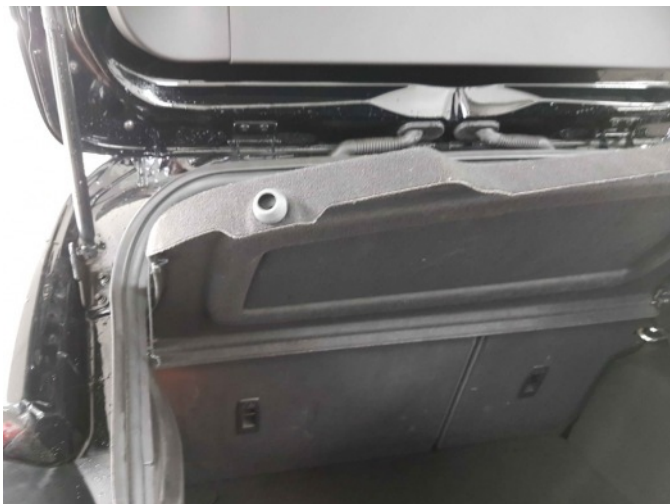
1. Diverse

Gebruikssporen
