Rapport nummer: 0000000856313-NL170
Inspectie plaats: ALMERE
Bezichtigingdatum: 06.10.2021
Vlag : PG-299-B

Kia Picanto;Hatchback;Petrol;Manual;Silver

VIN:	KNAB2511AJT036264	Kilometerstand afgelezen:	74967 km
Eerste registratie / Bouwjaar:	26.06.2017 / 0	Bezichtigingdatum / -plaats:	06.10.2021 ALMERE
Voertuig type:	Personenauto	Voertuig type:	Hatchback
HSN/TSN:	null//null	Auto rookvrij:	ja
Conditie exterieur:	3 - Toestand bevredigend	Conditie interieur:	2 - Toestand goed

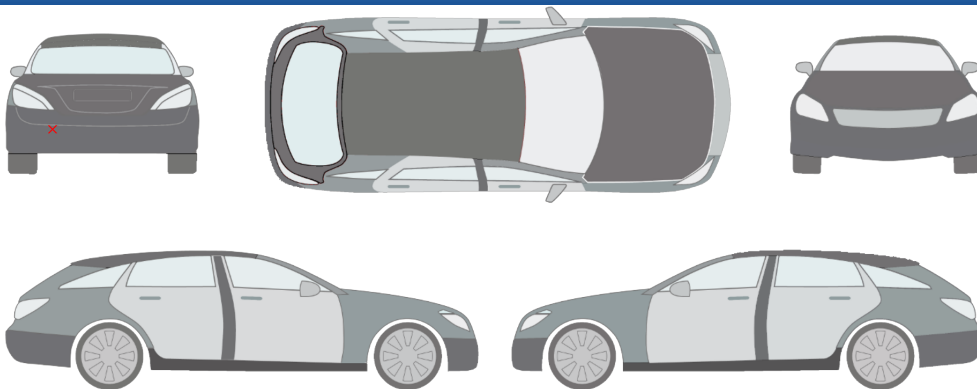
Raming van de schade

- 1.) Achterbumper | Deuk/Deuken
- 2.) Diversen | Gebruikssporen

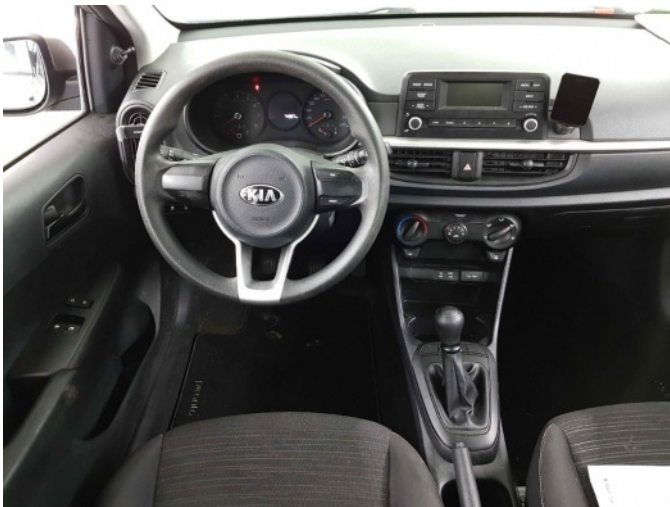
Instrumentenpaneel

Vloeistof lekkage : in orde; Instrumentenpaneel: in orde; Remssysteem: in orde; Koppeling: in orde; Motor: in orde;
 Veersysteem: in orde; Stuurinrichting: in orde; Transmissie: in orde; Conditie interieur: 2 - Toestand goed;
