Rapport nummer: 0000000859255-NL170
Inspectie plaats: ALMERE
Bezichtigingdatum: 08.10.2021
Vlag : RZ-977-J

Opel Astra Sports Tourer;Hatchback;Petrol;Manual;

VIN:	W0VBD8EA8J8034242	Kilometerstand afgelezen:	182929 km
Eerste registratie / Bouwjaar:	08.03.2018 / 0	Bezichtigingdatum / -plaats:	08.10.2021 ALMERE
Voertuig type:	Personenauto	Voertuig type:	Stationwagen
HSN/TSN:	null//null	Auto rookvrij:	ja
Conditie exterieur:	3 - Toestand bevredigend	Conditie interieur:	3 - Toestand bevredigend

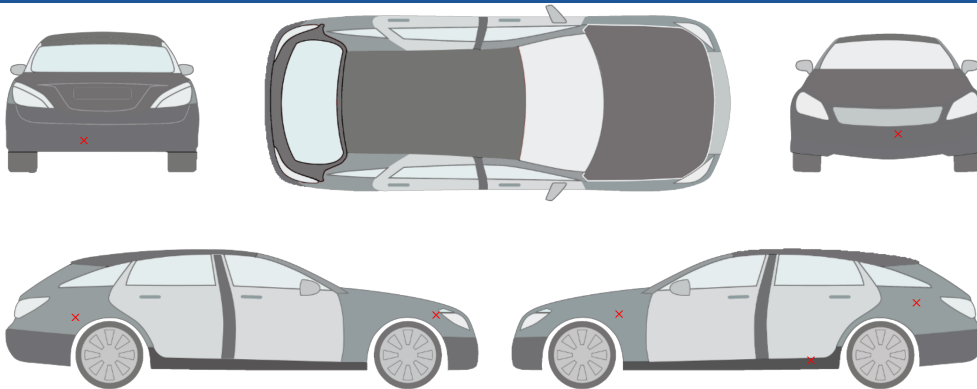
Raming van de schade

- 1.) Spatbord voor- rechts | Deuk/Deuken
- 2.) Achterbumper | Deuk/Deuken
- 3.) Zijwand - achter - Links | Deuk/Deuken
- 4.) Zijwand - achter - rechts | Deuk/Deuken
- 5.) Dorpel - links | Deuk/Deuken
- 6.) Spatbord voor- links | Deuk/Deuken
- 7.) Voorbumper | Deuk/Deuken
- 8.) Interieur | Beschadigd
- 9.) Navigatiesysteem geïntegreerd | Beschadigd
- 10.) Diverse | Gebruikssporen

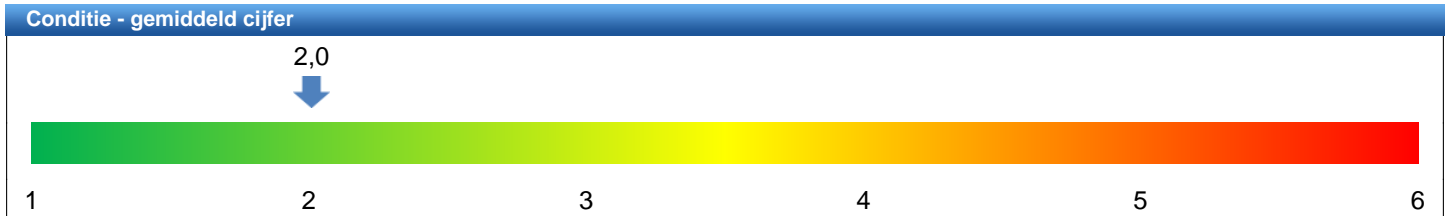
Toestand - Techniek

Koppeling	in orde
Instrumentenpaneel	in orde
Motor	in orde
Veersysteem	in orde
Transmissie	in orde

1	2	3	4	5	6	
Remssysteem		✓					Goed
Vloeistof lekkage		✓					Goed
