**Rapport nummer:** 0000000857691-NL170  
**Inspectie plaats:** ALMERE  
**Bezichtigingdatum:** 05.10.2021  
**Vlag :** PL-932-R

##### Opel Karl;Hatchback;Petrol;Manual;Off White

fotografisch verslag

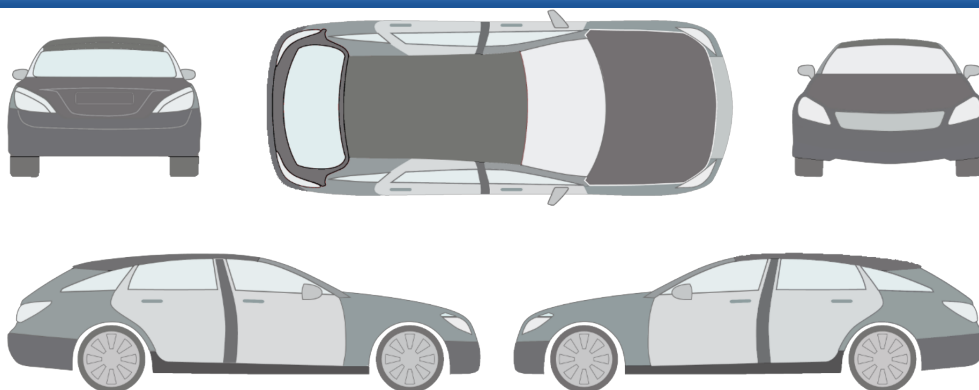
- 1.) Bodemplaat | Gebruikssporen
- 2.) MK 5x20mm | Deuk/Deuken
- 3.) Dak 10x15mm | Hagelschade
- 4.) Diversen | Gebruikssporen
