## Klantenrapport

Rapport nummer: 0000000850924-NL253  
 Inspectie plaats: ALMERE  
 Bezichtigingdatum: 07.10.2021  
 Vlag : PV-351-F

#### Skoda Superb Combi;Hatchback;Diesel;Automatic;Grey

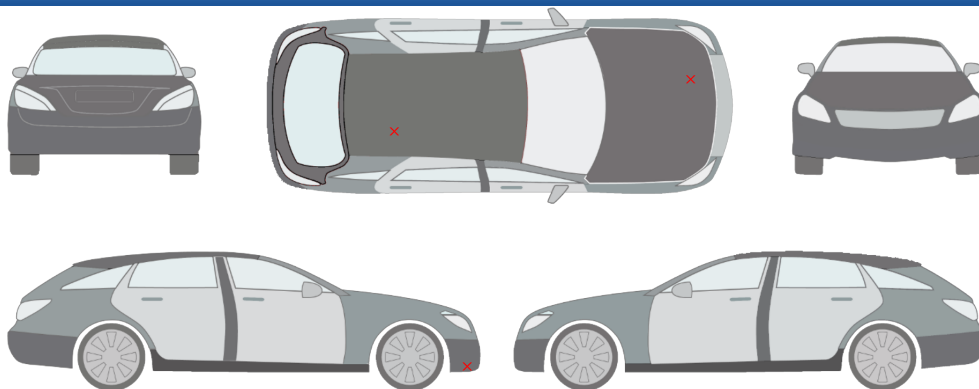
### Raming van de schade

- 1.) Voorbumper | Barst
- 2.) Motorkap | Gebruikssporen
- 3.) Dak | Gebruikssporen
- 4.) Diversen | Gebruikssporen
