Klantenrapport

Rapport nummer: 0000000859255-NL253
 Inspectie plaats: ALMERE
 Bezichtigingdatum: 08.10.2021
 Vlag : RZ-977-J

Opel Astra Sports Tourer;Hatchback;Petrol;Manual;

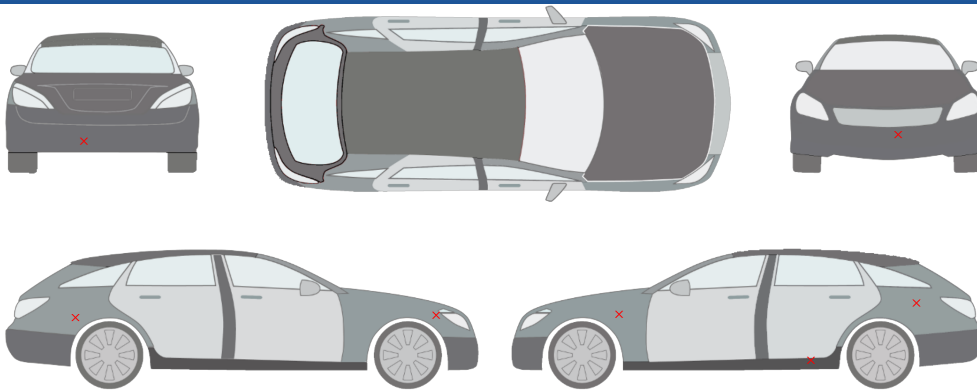
Raming van de schade

- 1.) Spatbord voor- rechts | Deuk/Deuken
- 2.) Achterbumper | Deuk/Deuken
- 3.) Zijwand - achter - Links | Deuk/Deuken
- 4.) Zijwand - achter - rechts | Deuk/Deuken
- 5.) Dorpel - links | Deuk/Deuken
- 6.) Spatbord voor- links | Deuk/Deuken
- 7.) Voorbumper | Deuk/Deuken
- 8.) Interieur | Beschadigd
- 9.) Navigatiesysteem geïntegreerd | Beschadigd
- 10.) Diverse | Gebruikssporen
