## Klantenrapport

Rapport nummer: 0000000856478-NL253  
 Inspectie plaats: ALMERE  
 Bezichtigingdatum: 29.09.2021  
 Vlag : ND-158-K

#### Audi A3 Sportback; Hatchback; Petrol; Automatic;

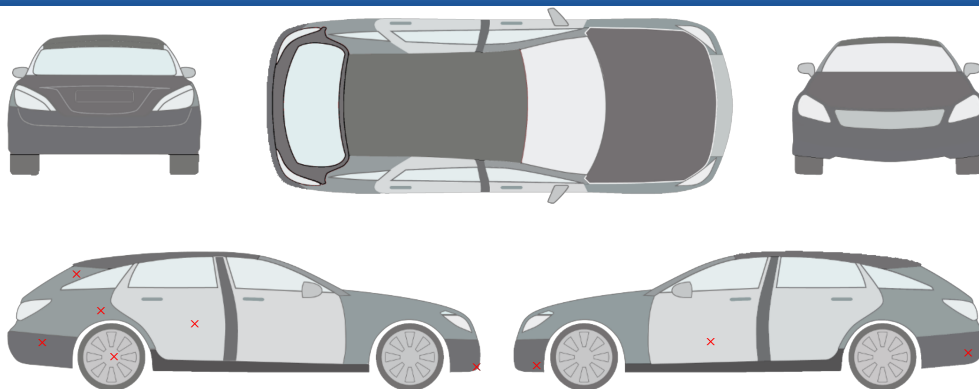
### Raming van de schade

- 1.) Voorbumper | Krassen
- 2.) Voorbumper | Krassen
- 3.) Portier achter - rechts | Deuk/Deuken
- 4.) Achterbumper | Krassen
- 5.) Portier voor - links | Deuk/Deuken
- 6.) Zijwand - achter - rechts | Deuk/Deuken
- 7.) Velg achter - rechts | Beschadigd
- 8.) Zijwand - achter - rechts | Krassen
- 9.) Achterbumper | Krassen
- 10.) Diverse | Gebruikssporen
