**Rapport nummer:** 0000000859895-NL170  
**Inspectie plaats:** ALMERE  
**Bezichtigingdatum:** 08.10.2021  
**Vlag :** PN-682-V

##### Peugeot 108;Hatchback;Petrol;Manual;Black

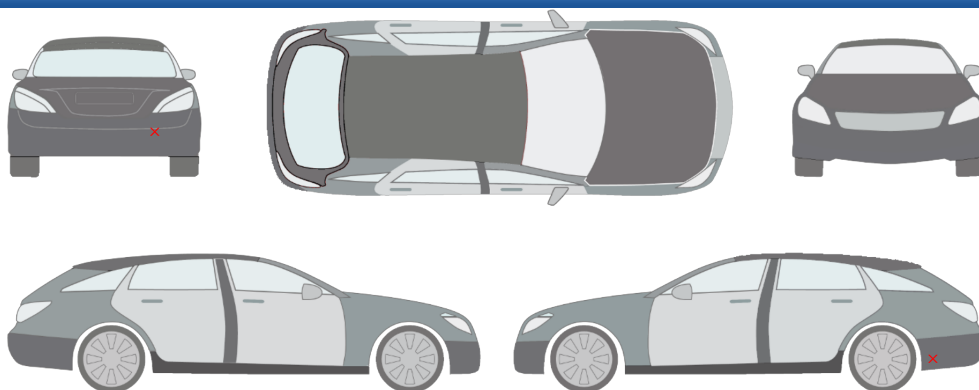
#### Raming van de schade

- 1.) Achterbumper | Krassen
- 2.) Achterbumper | Deuk/Deuken
- 3.) Diversen | Gebruikssporen
