**Rapport nummer:** 0000000858329-NL170  
**Inspectie plaats:** ALMERE  
**Bezichtigingdatum:** 06.10.2021  
**Vlag :** PS-108-V

#### Ford Focus hatchback;Hatchback;Petrol;Manual;Black

VIN:	<b>WF05XXGCC5GY18221</b>	Kilometerstand afgelezen:	<b>110930 km</b>
Eerste registratie / Bouwjaar:	<b>13.09.2017 / 0</b>	Bezichtigingdatum / -plaats:	<b>06.10.2021 ALMERE</b>
Voertuig type:	<b>Personenauto</b>	Voertuig type:	<b>Hatchback</b>
HSN/TSN:	<b>null//null</b>	Auto rookvrij:	<b>ja</b>
Conditie exterieur:	<b>3 - Toestand bevredigend</b>	Conditie interieur:	<b>3 - Toestand bevredigend</b>

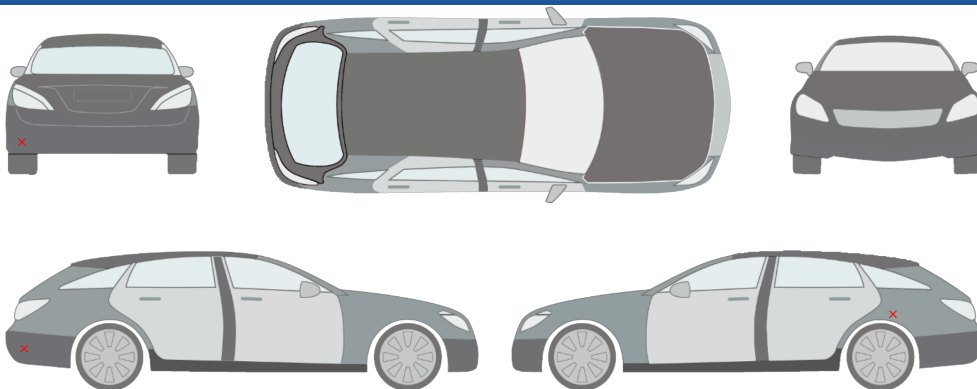
- 1.) Achterbumper | Krassen
- 2.) Achterbumper | Krassen
- 3.) Zijwand - achter - Links | Krassen
- 4.) Diverse | Gebruikssporen
- 5.) Binnenzijde interieur | Breuk / barst / scheur
