## Klantenrapport

Rapport nummer: 0000000859361-NL253  
 Inspectie plaats: ALMERE  
 Bezichtigingdatum: 07.10.2021  
 Vlag : RL-248-P

#### Peugeot 5008;Terreinwagen;Diesel;Automatic;

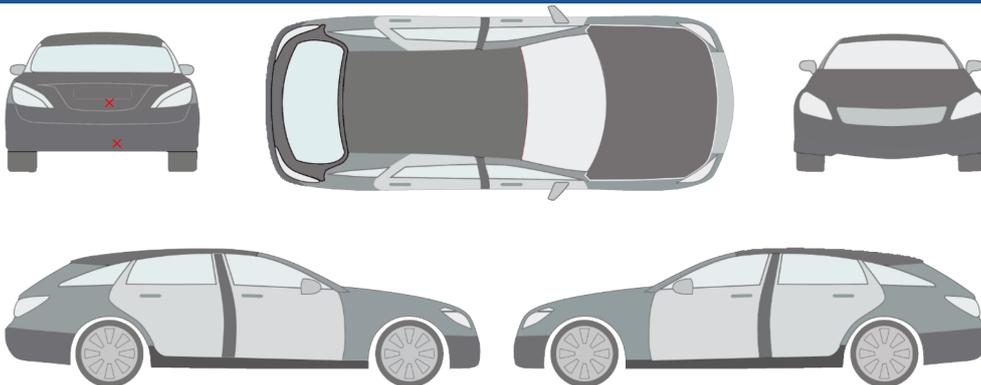
- 1.) Achterbumper | Deuk/Deuken
- 2.) Achterklep | Krassen
- 3.) Ingevreten vogelpoep MK, dak | Krassen
- 4.) Diversen | Gebruikssporen
