**Rapport nummer:** 0000000856478-NL170  
**Inspectie plaats:** ALMERE  
**Bezichtigingdatum:** 29.09.2021  
**Vlag :** ND-158-K

##### **Audi A3 Sportback;Hatchback;Petrol;Automatic;**

fotografisch verslag

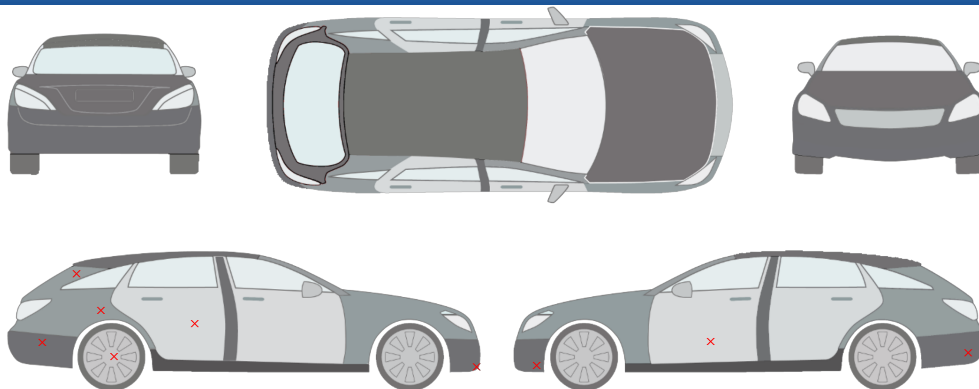
- 1.) Voorbumper | Krassen
- 2.) Voorbumper | Krassen
- 3.) Portier achter - rechts | Deuk/Deuken
- 4.) Achterbumper | Krassen
- 5.) Portier voor - links | Deuk/Deuken
- 6.) Zijwand - achter - rechts | Deuk/Deuken
- 7.) Velg achter- rechts | Beschadigd
- 8.) Zijwand - achter - rechts | Krassen
- 9.) Achterbumper | Krassen
- 10.) Diverse | Gebruikssporen
