**Rapport nummer:** 0000000859102-NL170  
**Inspectie plaats:** ALMERE  
**Bezichtigingdatum:** 07.10.2021  
**Vlag :** TR-112-B

##### Alfa Romeo Giulia Sedan; Sedan; Diesel; Automatic;

| VIN: | ZAREAEUC7J7590260 | Kilometerstand afgelezen: | 97003 km |

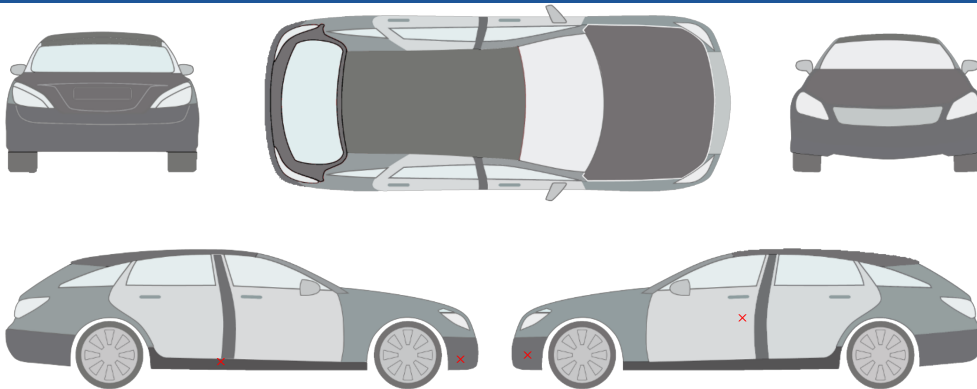
#### Raming van de schade

- 1.) Voorbumper | Schaafplek
- 2.) Dorpel - rechts | Schaafplek
- 3.) Portier voor - links | Deuk/Deuken
- 4.) Voorbumper | Schaafplek
- 5.) Velg | Beschadigd
- 6.) Diverse | Gebruikssporen
- 7.) Transportschade | Gebruikssporen
