## Klantenrapport

Rapport nummer: 0000000859102-NL253  
 Inspectie plaats: ALMERE  
 Bezichtigingdatum: 07.10.2021  
 Vlag : TR-112-B

#### Alfa Romeo Giulia Sedan; Sedan; Diesel; Automatic;

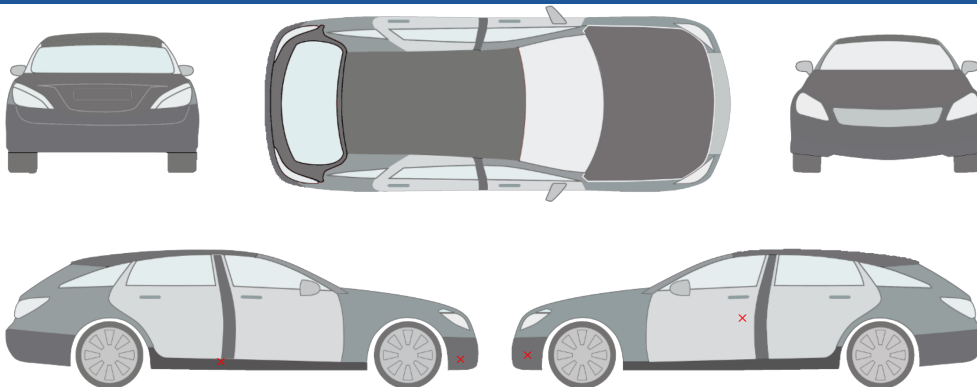
### Raming van de schade

- 1.) Voorbumper | Schaafplek
- 2.) Dorpel - rechts | Schaafplek
- 3.) Portier voor - links | Deuk/Deuken
- 4.) Voorbumper | Schaafplek
- 5.) Velg | Beschadigd
- 6.) Diverse | Gebruikssporen
- 7.) Transportschade | Gebruikssporen
