Rapport nummer: 0000000859588-NL170
Inspectie plaats: ALMERE
Bezichtigingdatum: 07.10.2021
Vlag : PX-091-H

Volkswagen Tiguan;Terreinwagen;Petrol;Manual;Blue

VIN:	WVGZZZ5NZJW318771	Kilometerstand afgelezen:	171376 km
Eerste registratie / Bouwjaar:	05.10.2017 / 0	Bezichtigingdatum / -plaats:	07.10.2021 ALMERE
Voertuig type:	Personenauto	Voertuig type:	SUV/Pickup
HSN/TSN:	null//null	Auto rookvrij:	ja
Conditie exterieur:	4 - Toestand matig	Conditie interieur:	3 - Toestand bevredigend

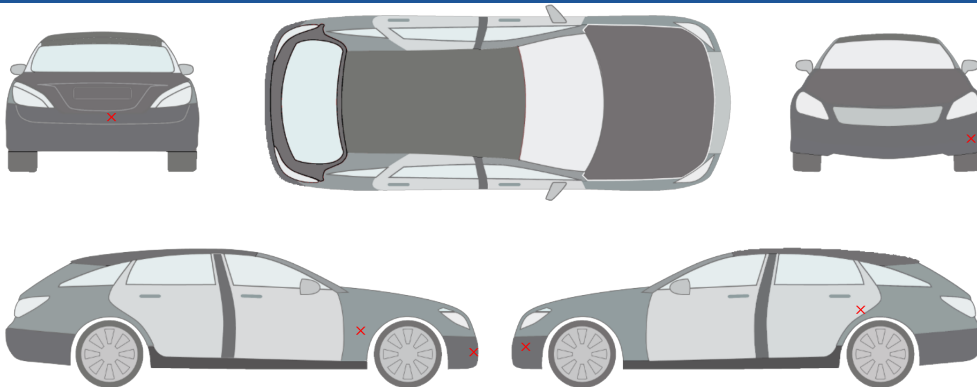
Raming van de schade

- 1.) Voorbumper | Schaafplek
- 2.) Spatbord voor- rechts | Deuk/Deuken
- 3.) Achterbumper | Gedeukt
- 4.) Portier achter - links | Krassen
- 5.) Voorbumper | Krassen
- 6.) diverse | Gebruikssporen

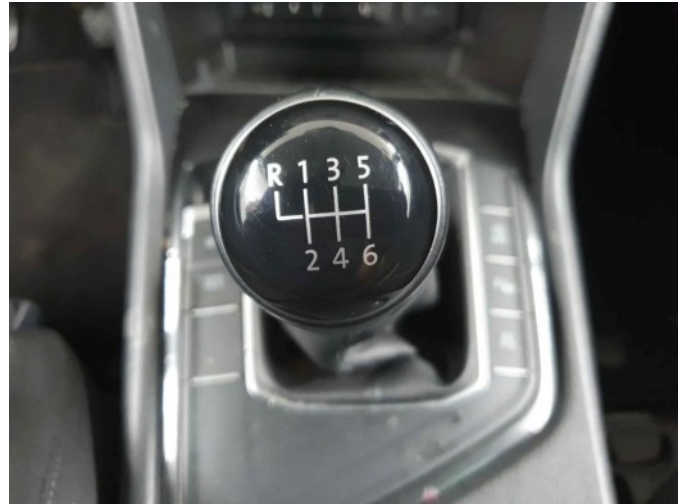
Transmissie

Vloeistof lekkage : in orde; Instrumentenpaneel: in orde; Remssysteem: in orde; Koppeling: in orde; Motor: in orde;
 Veersysteem: in orde; Stuurinrichting: in orde; Transmissie: in orde; Conditie interieur: 3 - Toestand bevredigend;
