## Klantenrapport

Rapport nummer: 0000000858664-NL253  
 Inspectie plaats: ALMERE  
 Bezichtigingdatum: 06.10.2021  
 Vlag : SZ-267-B

#### Mercedes CLA;Sedan;Petrol;Automatic;Black

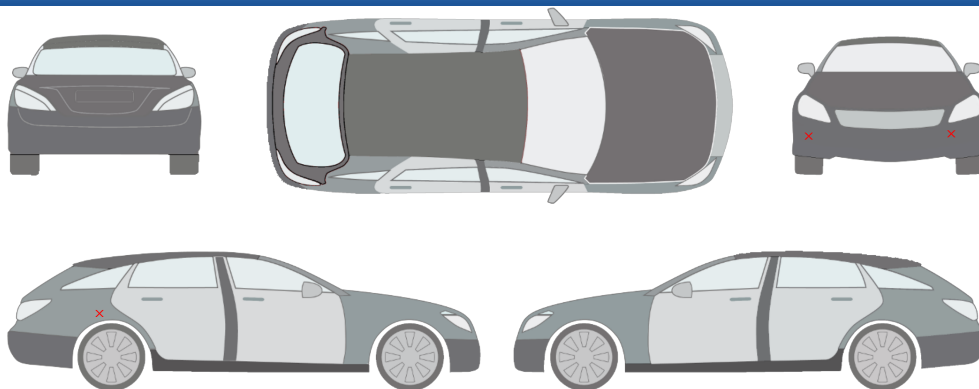
### Raming van de schade

- 1.) Zijwand - achter - rechts | Krassen
- 2.) Voorbumper | Schaafplek
- 3.) Voorbumper | Schaafplek
- 4.) Diverse | Gebruikssporen
- 5.) Hemelbekleding | Brandgat
