**Rapport nummer:** 0000000857634-NL170  
**Inspectie plaats:** ALMERE  
**Bezichtigingdatum:** 08.10.2021  
**Vlag :** ND-260-J

#### Renault MÃ©gane Estate;Hatchback;Petrol;Manual;Blue

| VIN: | <b>VF1RFB00857047629</b> | Kilometerstand afgelezen: | <b>111977 km</b> |

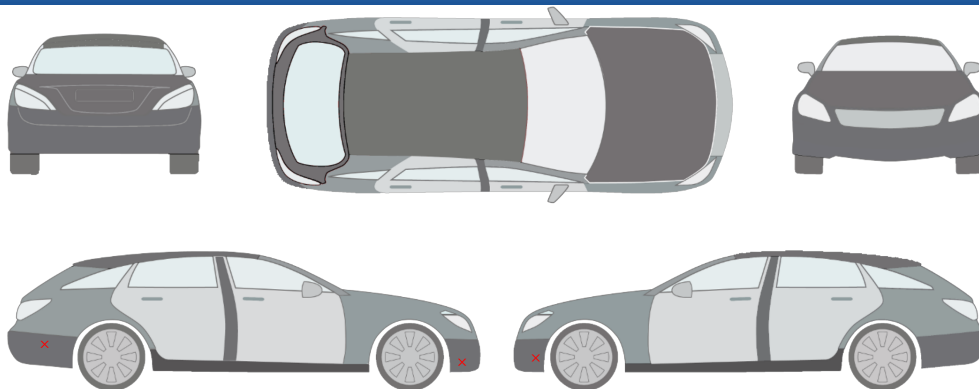
#### Raming van de schade

- 1.) Voorbumper | Schaafplek
- 2.) Achterbumper | Schaafplek
- 3.) Voorbumper | Schaafplek
- 4.) Diverse | Gebruikssporen
