**Rapport nummer:** 0000000859896-NL170  
**Inspectie plaats:** ALMERE  
**Bezichtigingdatum:** 11.10.2021  
**Vlag :** PX-247-D

##### Skoda Octavia Combi;Hatchback;Diesel;Manual;White

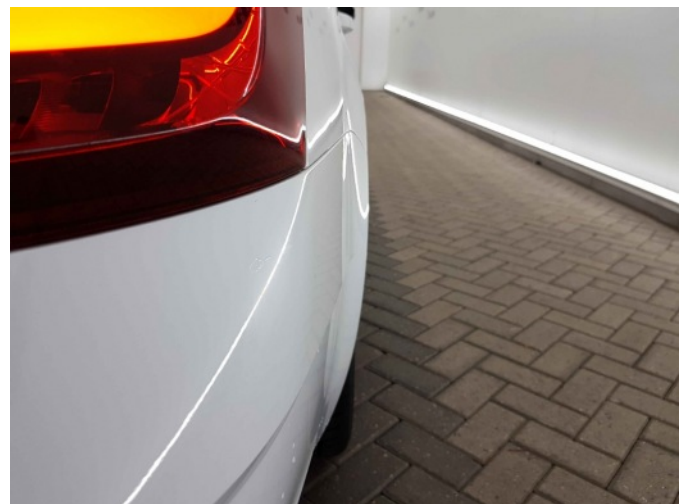
1. Diversen

#### 1.) Diversen | Gebruikssporen

Vloeistof lekkage : in orde; Instrumentenpaneel: in orde; Remssysteem: in orde; Koppeling: in orde; Motor: in orde;  
 Veersysteem: in orde; Stuurinrichting: in orde; Transmissie: in orde; Conditie interieur: 2 - Toestand goed;

Gebruikssporen
