## Klantenrapport

Rapport nummer: 0000000858623-NL253  
 Inspectie plaats: ALMERE  
 Bezichtigingdatum: 05.10.2021  
 Vlag : PN-219-B

#### Skoda Octavia Combi;Hatchback;Diesel;Manual;Grey

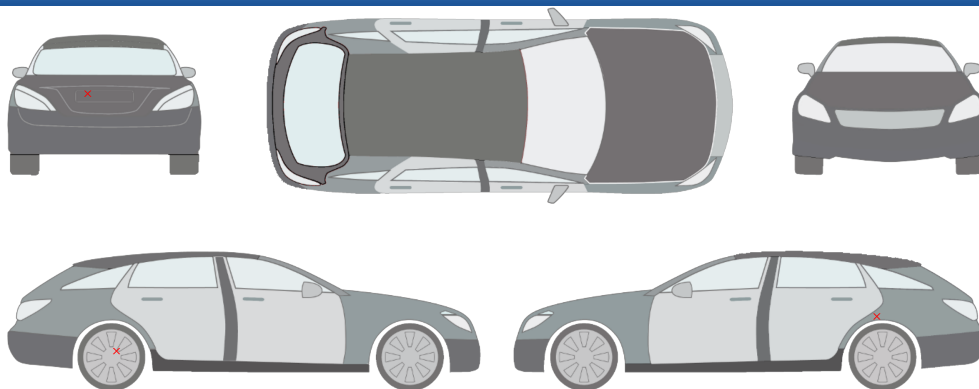
### Raming van de schade

- 1.) Zijwand - achter - Links | Deuk/Deuken
- 2.) Achterklep | Krassen
- 3.) Velg achter- rechts | Beschadigd
- 4.) Diverse | Gebruikssporen
