## Klantenrapport

Rapport nummer: 0000000857691-NL253  
 Inspectie plaats: ALMERE  
 Bezichtigingdatum: 05.10.2021  
 Vlag : PL-932-R

#### Opel Karl;Hatchback;Petrol;Manual;Off White

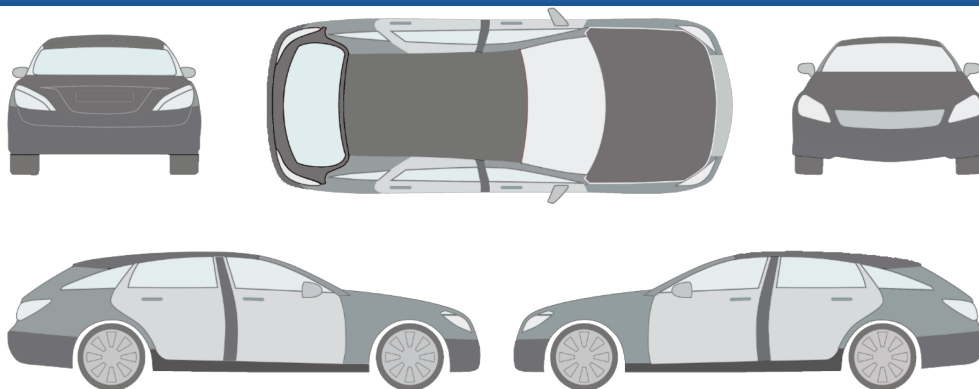
### Raming van de schade

- 1.) Bodemplaat | Gebruikssporen
- 2.) MK 5x20mm | Deuk/Deuken
- 3.) Dak 10x15mm | Hagelschade
- 4.) Diversen | Gebruikssporen
