Klantenrapport

Rapport nummer: 0000000858838-NL253
 Inspectie plaats: ALMERE
 Bezichtigingdatum: 06.10.2021
 Vlag : V-257-BF

Volkswagen Transporter GB;Bestelauto;Diesel;Automatic;Grey

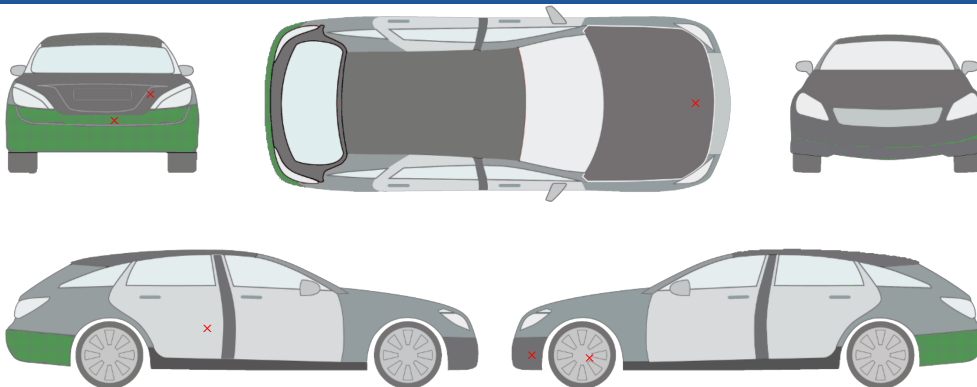
Raming van de schade

- 1.) Voorbumper | Krassen
- 2.) Motorkap | Deuk/Deuken
- 3.) Portier achter - rechts | Krassen
- 4.) Achterklep | Krassen
- 5.) Achterbumper | Deuk/Deuken
- 6.) Linker voorstoel | Breuk / barst / scheur
- 7.) Bekleding achterklep | Breuk / barst / scheur
- 8.) Diverse | Gebruikssporen
