Rapport nummer: 0000000858985-NL170
Inspectie plaats: ALMERE
Bezichtigingdatum: 06.10.2021
Vlag : RH-774-H

Suzuki Vitara;Terreinwagen;Petrol;Manual;

VIN:	TSMLYD21S00423271	Kilometerstand afgelezen:	57332 km
Eerste registratie / Bouwjaar:	24.11.2017 / 0	Bezichtigingdatum / -plaats:	06.10.2021 ALMERE
Voertuig type:	Personenauto	Voertuig type:	SUV/Pickup
HSN/TSN:	null//null	Auto rookvrij:	ja
Conditie exterieur:	3 - Toestand bevredigend	Conditie interieur:	2 - Toestand goed

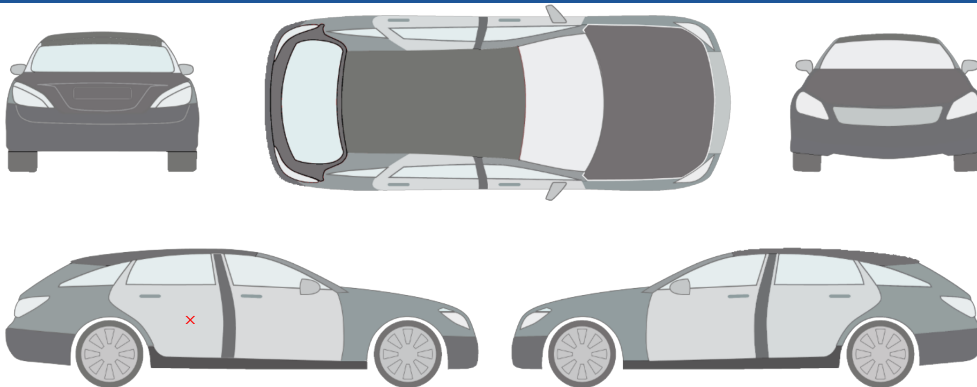
Raming van de schade

- 1.) Portier achter - rechts | Krassen
- 2.) diverse | Gebruikssporen
