## Klantenrapport

Rapport nummer: 0000000859588-NL253  
 Inspectie plaats: ALMERE  
 Bezichtigingdatum: 07.10.2021  
 Vlag : PX-091-H

#### Volkswagen Tiguan;Terreinwagen;Petrol;Manual;Blue

VIN:	<b>WVGZZZ5NZJW318771</b>	Kilometerstand afgelezen:	<b>171376 km</b>
Eerste registratie / Bouwjaar:	<b>05.10.2017 / 0</b>	Bezichtigingdatum / -plaats:	<b>07.10.2021 ALMERE</b>
Voertuig type:	<b>Personenauto</b>	Voertuig type:	<b>SUV/Pickup</b>
HSN/TSN:	<b>null//null</b>	Auto rookvrij:	<b>ja</b>
Conditie exterieur:	<b>4 - Toestand matig</b>	Conditie interieur:	<b>3 - Toestand bevredigend</b>

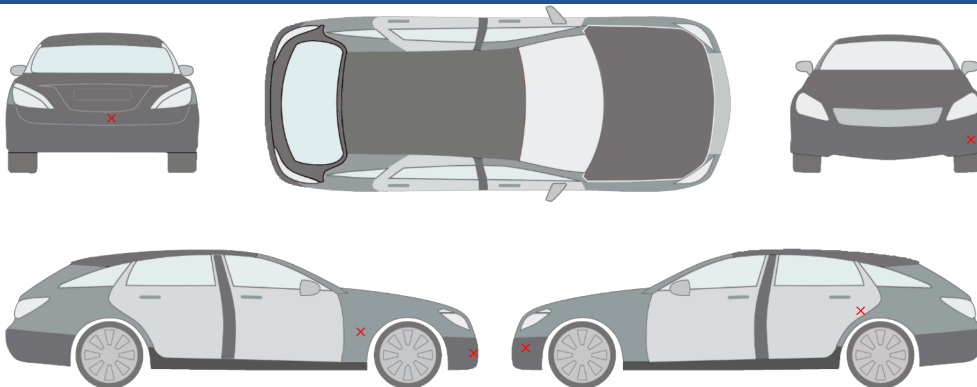
- 1.) Voorbumper | Schaafplek
- 2.) Spatbord voor- rechts | Deuk/Deuken
- 3.) Achterbumper | Gedeukt
- 4.) Portier achter - links | Krassen
- 5.) Voorbumper | Krassen
- 6.) diverse | Gebruikssporen
