**Rapport nummer:** 0000000856111-NL170  
**Inspectie plaats:** ALMERE  
**Bezichtigingdatum:** 11.10.2021  
**Vlag :** PS-647-K

#### BMW 5 Serie Touring;Hatchback;Diesel;Automatic;Blue

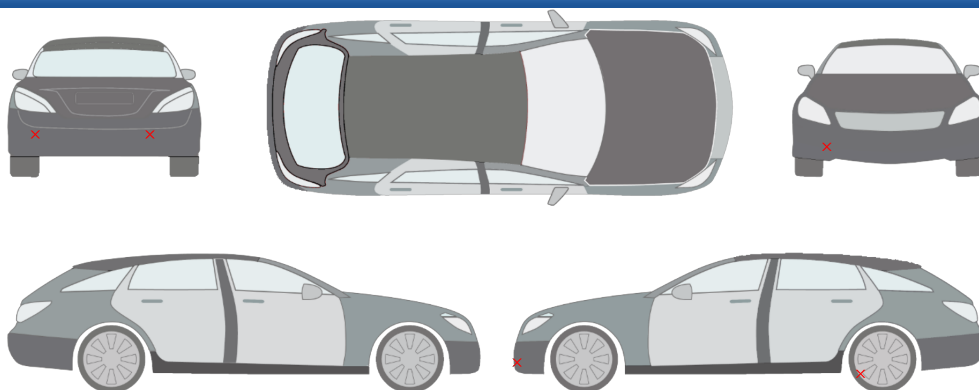
- 1.) Voorbumper | Deuk/Deuken
- 2.) Voorbumper | Deuk/Deuken
- 3.) Achterbumper | Deuk/Deuken
- 4.) Achterbumper | Krassen
- 5.) Velg achter - links | Beschadigd
- 6.) Vloerbedekking, A pilaar bekleding L | Brandgat
- 7.) Diversen | Gebruikssporen
