**Rapport nummer:** 0000000859420-NL170  
**Inspectie plaats:** ALMERE  
**Bezichtigingdatum:** 08.10.2021  
**Vlag :** RH-120-L

#### Mercedes CLA Shooting Brake;Hatchback;Petrol;Automatic;Black

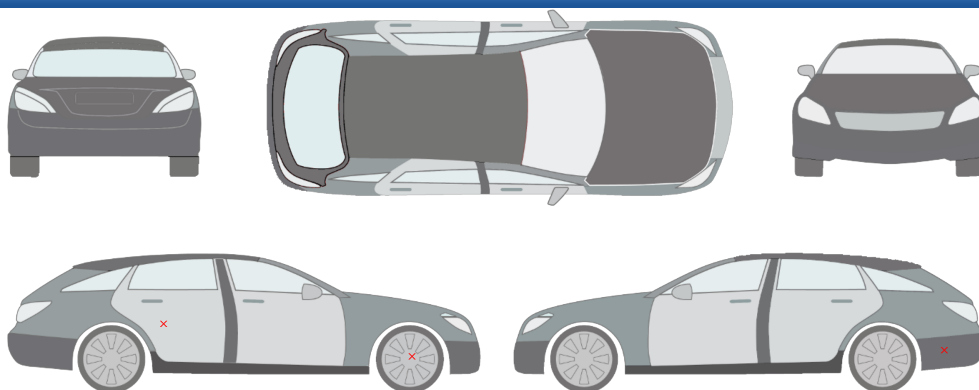
- 1.) Portier achter - rechts | Krassen
- 2.) Velg voor - rechts | Beschadigd
- 3.) Achterbumper | Krassen
- 4.) Diverse | Gebruikssporen

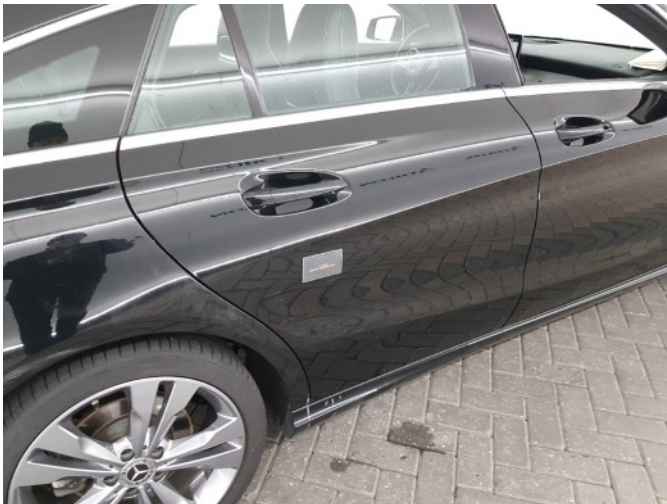
1. Portier achter - rechts

**Krassen**
