## Klantenrapport

Rapport nummer: 0000000858678-NL253  
 Inspectie plaats: ALMERE  
 Bezichtigingdatum: 06.10.2021  
 Vlag : PP-527-S

#### Renault Grand Sc  nic;Multi Purpose Vehicle (M.P.V.);Petrol;Manual;Black

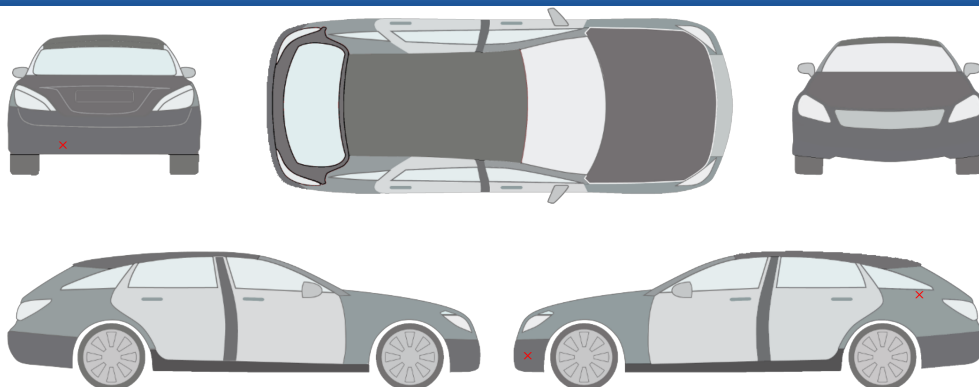
- 1.) Zijwand - achter - Links | Krassen
- 2.) Achterbumper | Deuk/Deuken
- 3.) Voorbumper | Schaafplek
- 4.) Rechterzijde | Krassen
- 5.) Diverse | Gebruikssporen
