Klantenrapport

Rapport nummer: 0000000859517-NL253
 Inspectie plaats: ALMERE
 Bezichtigingdatum: 06.10.2021
 Vlag : NN-892-V

Mercedes A-Klasse;Hatchback;Petrol;Manual;Grey

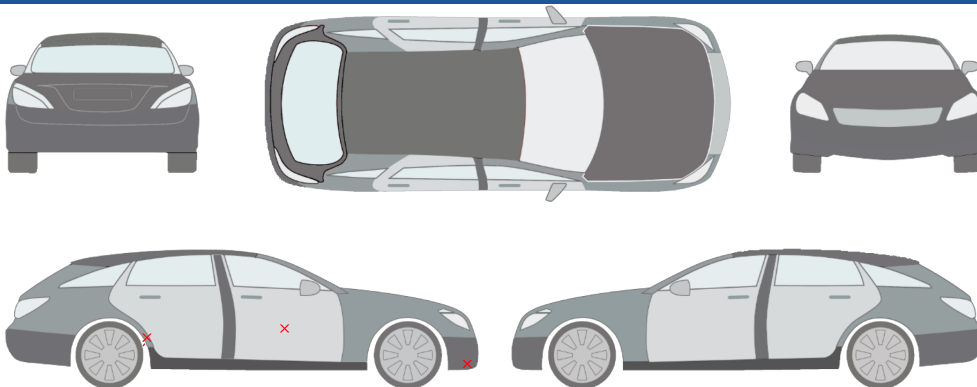
Raming van de schade

- 1.) Voorbumper | Krassen
- 2.) Zijwand - achter - rechts | Deuk/Deuken
- 3.) Portier voor - rechts | Deuk/Deuken
- 4.) Diversen | Gebruikssporen
