## Klantenrapport

Rapport nummer: 0000000859420-NL253  
 Inspectie plaats: ALMERE  
 Bezichtigingdatum: 08.10.2021  
 Vlag : RH-120-L

#### Mercedes CLA Shooting Brake;Hatchback;Petrol;Automatic;Black

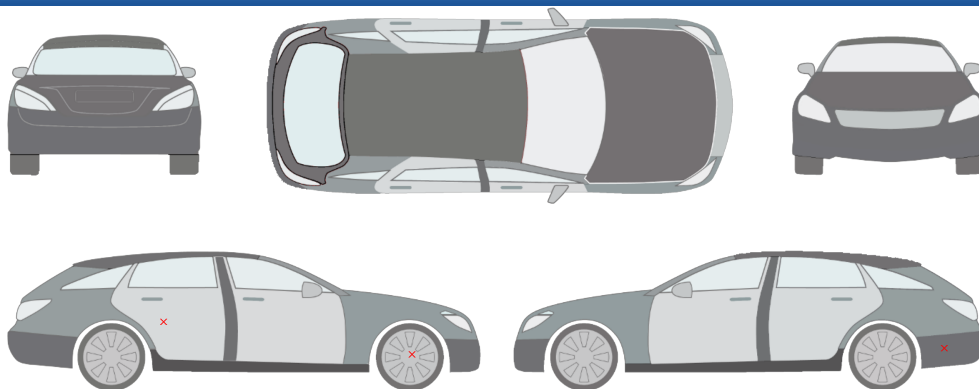
### Raming van de schade

- 1.) Portier achter - rechts | Krassen
- 2.) Velg voor - rechts | Beschadigd
- 3.) Achterbumper | Krassen
- 4.) Diverse | Gebruikssporen
