**Rapport nummer:** 0000000859706-NL170  
**Inspectie plaats:** ALMERE  
**Bezichtigingdatum:** 11.10.2021  
**Vlag :** ZS-176-F

##### Ford Fiesta;Hatchback;Petrol;Manual;

| VIN: | <b>WF0JXXGAHJJR15924</b> | Kilometerstand afgelezen: | <b>38219 km</b> |

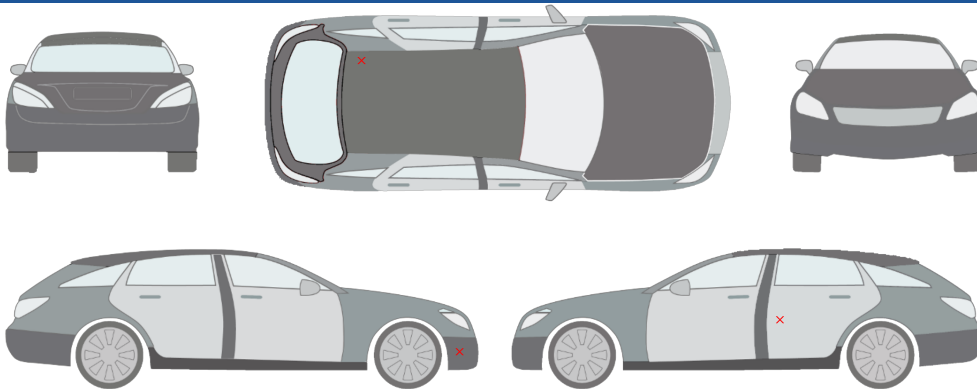
#### Raming van de schade

- 1.) Portier achter - links | Krassen
- 2.) Voorbumper | Krassen
- 3.) Dak | Krassen
- 4.) Diverse | Gebruikssporen
