**Rapport nummer:** 0000000859585-NL170  
**Inspectie plaats:** ALMERE  
**Bezichtigingdatum:** 08.10.2021  
**Vlag :** NX-609-L

**BMW 2 Serie Gran Tourer; Multi Purpose Vehicle (M.P.V.); Diesel; Automatic; Red**

VIN:	<b>WBA2E310805J55521</b>	Kilometerstand afgelezen:	<b>99757 km</b>
Eerste registratie / Bouwjaar:	<b>22.05.2017 / 0</b>	Bezichtigingdatum / -plaats:	<b>08.10.2021 ALMERE</b>
Voertuig type:	<b>Personenauto</b>	Voertuig type:	<b>Hatchback</b>
HSN/TSN:	<b>null//null</b>	Auto rookvrij:	<b>ja</b>
Conditie exterieur:	<b>3 - Toestand bevredigend</b>	Conditie interieur:	<b>2 - Toestand goed</b>

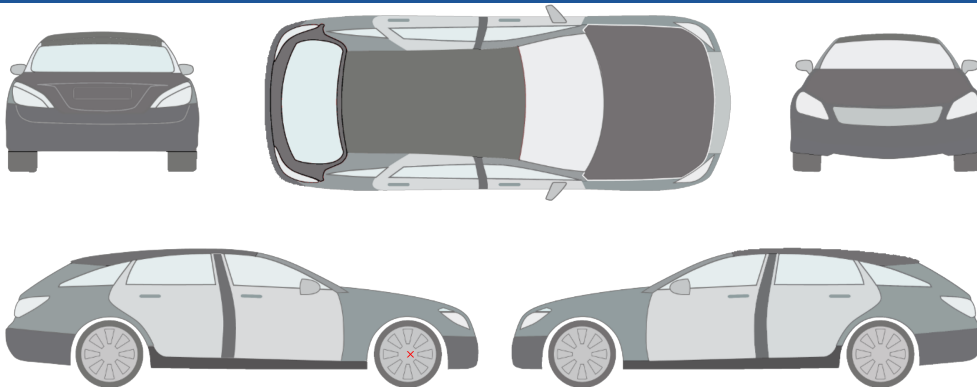
Raming van de schade

- 1.) Velg voor - rechts | Beschadigd
- 2.) Diverse | Gebruikssporen

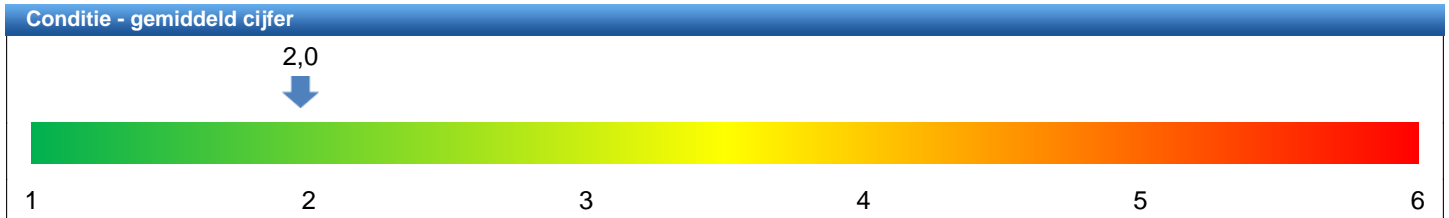
Toestand - Techniek	
Instrumentenpaneel	in orde
Motor	in orde
Veersysteem	in orde
Transmissie	in orde

Grading - Techniek							
	1	2	3	4	5	6	
Remssysteem		✓					Goed
Vloeistof lekkage		✓					Goed
