Klantenrapport

Rapport nummer: 0000000858772-NL253
 Inspectie plaats: ALMERE
 Bezichtigingdatum: 06.10.2021
 Vlag : RD-107-T

Skoda Octavia Combi;Hatchback;Diesel;Automatic;Brown

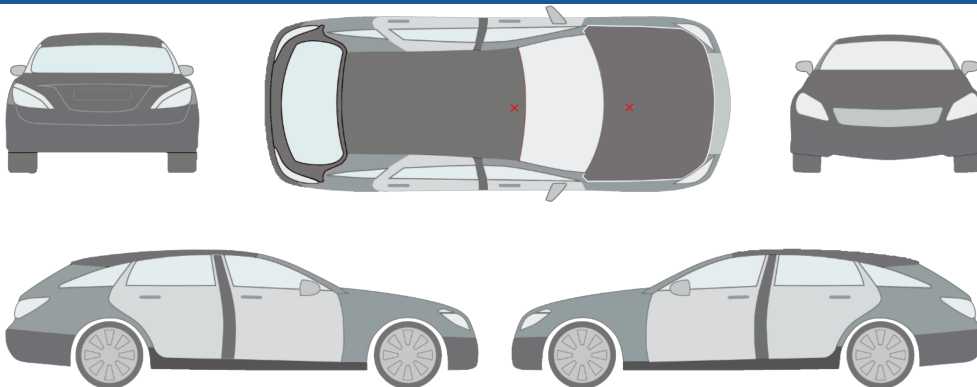
Raming van de schade

- 1.) Motorkap | Krassen
- 2.) Dak | Krassen
- 3.) Knipperlicht buitenspiegel links | Breuk / barst / scheur
- 4.) Diverse | Gebruikssporen
