## Klantenrapport

Rapport nummer: 0000000858408-NL253  
 Inspectie plaats: ALMERE  
 Bezichtigingdatum: 06.10.2021  
 Vlag : RP-297-N

#### Kia Picanto;Hatchback;Petrol;Manual;Off White

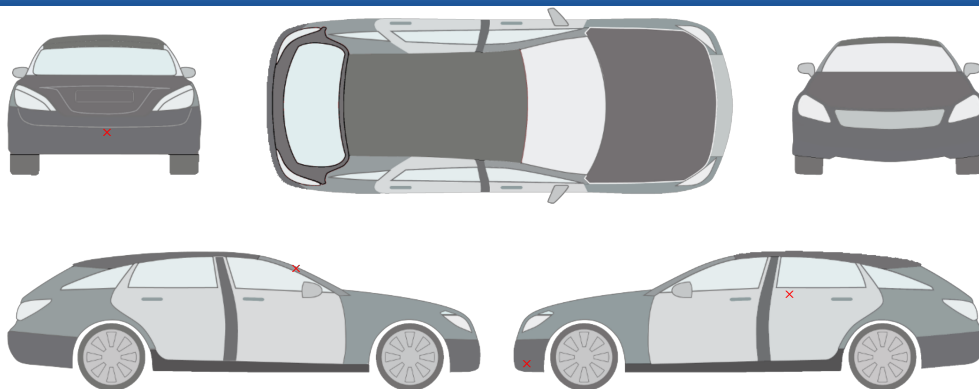
- 1.) Voorbumper | Krassen
- 2.) A-stijl voor - rechts | Deuk/Deuken
- 3.) Achterbumper | Krassen
- 4.) Linker voorstoel | Brandgat
- 5.) Diverse | Gebruikssporen
