**Rapport nummer:** 0000000850924-NL170  
**Inspectie plaats:** ALMERE  
**Bezichtigingdatum:** 07.10.2021  
**Vlag :** PV-351-F

#### Skoda Superb Combi;Hatchback;Diesel;Automatic;Grey

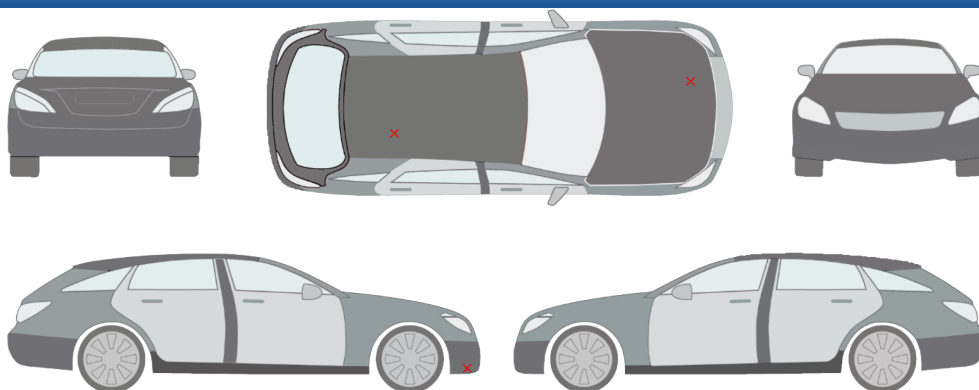
#### Raming van de schade

- 1.) Voorbumper | Barst
- 2.) Motorkap | Gebruikssporen
- 3.) Dak | Gebruikssporen
- 4.) Diversen | Gebruikssporen
