**Rapport nummer:** 0000000848105-NL170  
**Inspectie plaats:** ALMERE  
**Bezichtigingdatum:** 07.10.2021  
**Vlag :** PX-843-B

#### BMW 5 Serie Sedan;Sedan;Diesel;Automatic;Blue

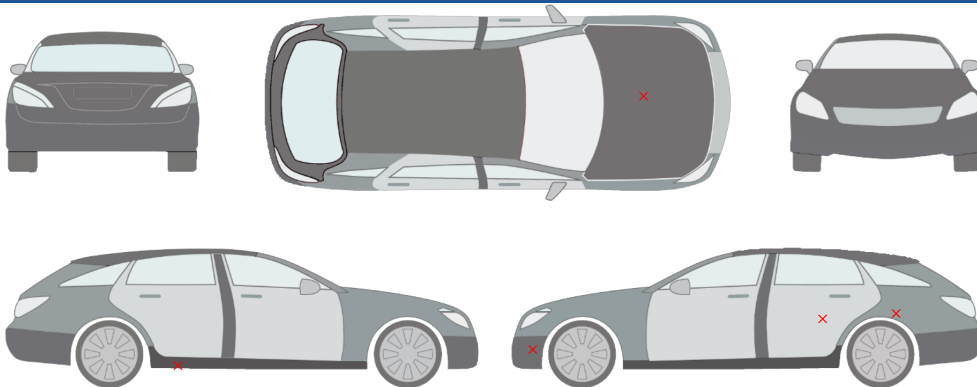
#### Raming van de schade

- 1.) Voorbumper | Krassen
- 2.) Motorkap | Barst
- 3.) Dorpel - rechts | Deuk/Deuken
- 4.) Zijwand - achter - Links | Krassen
- 5.) Portier achter - links | Deuk/Deuken
- 6.) Radar | Ontbreekt
- 7.) Diversen | Gebruikssporen
- 8.) Meerdere delen poetsen | Materiaalslijtage
