## Klantenrapport

**Rapport nummer:** 0000000834825-NL253  
**Inspectie plaats:** ALMERE  
**Bezichtigingdatum:** 03.08.2021  
**Vlag :** TR-180-B

#### Nissan Qashqai;Hatchback;Petrol;Automatic;Brown

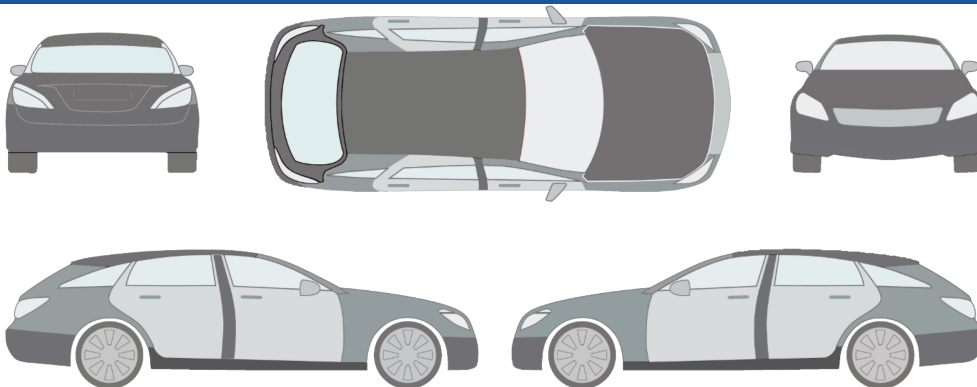
1.) Diverse | Gebruikssporen

Vloeistof lekkage : in orde; Instrumentenpaneel: in orde; Remssysteem: onderzocht Limited; Koppeling: Niet beschikbaar;  
 Motor: in orde; Veersysteem: in orde; Stuurinrichting: in orde; Transmissie: in orde; Conditie interieur: 2 - Toestand goed;
