**Rapport nummer:** 0000000888480-NL170  
**Inspectie plaats:** ALMERE  
**Bezichtigingdatum:** 20.01.2022  
**Vlag :** HL-522-N

#### Ford Focus Wagon;Hatchback;Petrol;Manual;Off White

VIN:	<b>WF06XXGCC6FM60414</b>	Kilometerstand afgelezen:	<b>121511 km</b>
Eerste registratie / Bouwjaar:	<b>30.11.2015 / 0</b>	Bezichtigingdatum / -plaats:	<b>20.01.2022 ALMERE</b>
Voertuig type:	<b>Personenauto</b>	Voertuig type:	<b>Stationwagen</b>
HSN/TSN:	<b>null//null</b>	Auto rookvrij:	<b>ja</b>
Conditie exterieur:	<b>3 - Toestand bevredigend</b>	Conditie interieur:	<b>2 - Toestand goed</b>

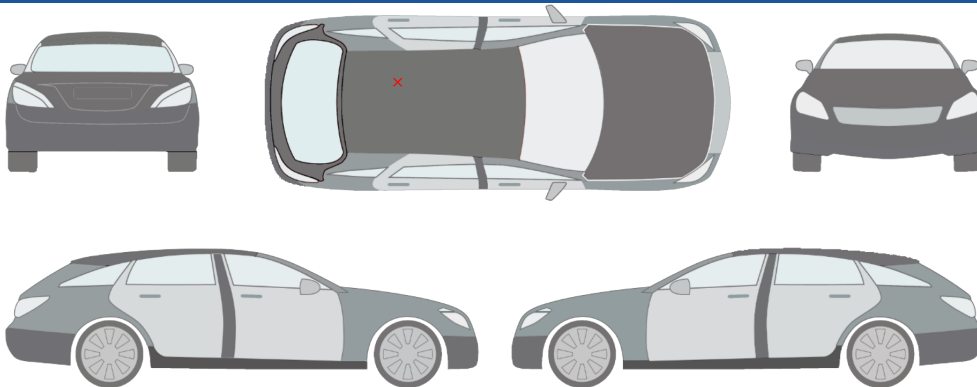
#### Raming van de schade

- 1.) Dak | Krassen
- 2.) Diversen | Gebruikssporen

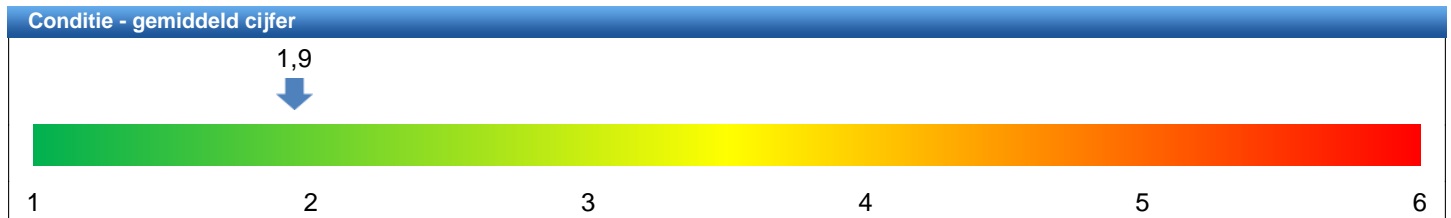
Toestand - Techniek	
Koppeling	in orde
Instrumentenpaneel	in orde
Motor	in orde
Veersysteem	in orde
Transmissie	in orde

Grading - Techniek							
	1	2	3	4	5	6	
Remssysteem		✓					Goed
Vloeistof lekkage		✓					Goed
