Rapport nummer: 0000000889061-NL170
Inspectie plaats: ALMERE
Bezichtigingdatum: 20.01.2022
Vlag : KJ-021-F

Volkswagen Touran;Multi Purpose Vehicle (M.P.V.);Petrol;Manual;Black

VIN:	WVGZZZ1TZH024360	Kilometerstand afgelezen:	184032 km
Eerste registratie / Bouwjaar:	16.09.2016 / 0	Bezichtigingdatum / -plaats:	20.01.2022 ALMERE
Voertuig type:	Personenauto	Voertuig type:	Hatchback
HSN/TSN:	null//null	Auto rookvrij:	ja
Conditie exterieur:	3 - Toestand bevredigend	Conditie interieur:	3 - Toestand bevredigend

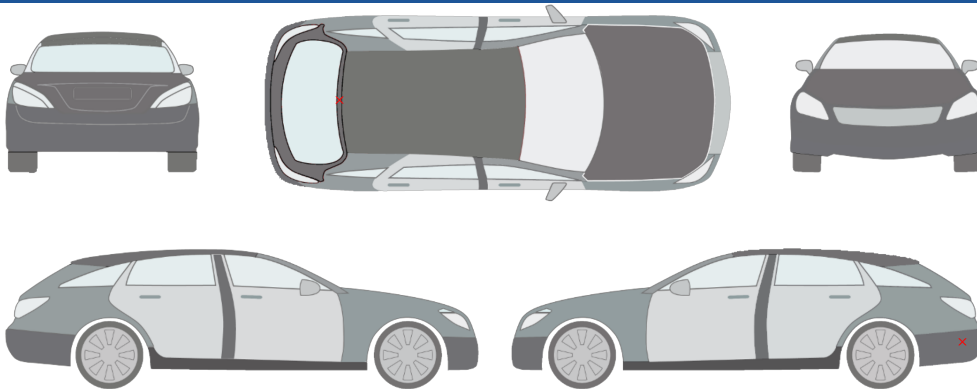
Raming van de schade

- 1.) Achterbumper | Krassen
- 2.) Achterklep | Krassen
- 3.) Diverse | Gebruikssporen
- 4.) meerdere delen poetsen | Gebruikssporen
