**Rapport nummer:** 0000000875034-NL170  
**Inspectie plaats:** ALMERE  
**Bezichtigingdatum:** 17.01.2022  
**Vlag :** KZ-524-J

#### Volkswagen Passat Variant;Hatchback;Petrol;Automatic;Black

VIN:	<b>WVWZZZ3CZHE105058</b>	Kilometerstand afgelezen:	<b>157336 km</b>
Eerste registratie / Bouwjaar:	<b>30.12.2016 / 0</b>	Bezichtigingdatum / -plaats:	<b>17.01.2022 ALMERE</b>
Voertuig type:	<b>Personenauto</b>	Voertuig type:	<b>Stationwagen</b>
HSN/TSN:	<b>null//null</b>	Auto rookvrij:	<b>ja</b>
Conditie exterieur:	<b>3 - Toestand bevredigend</b>	Conditie interieur:	<b>2 - Toestand goed</b>

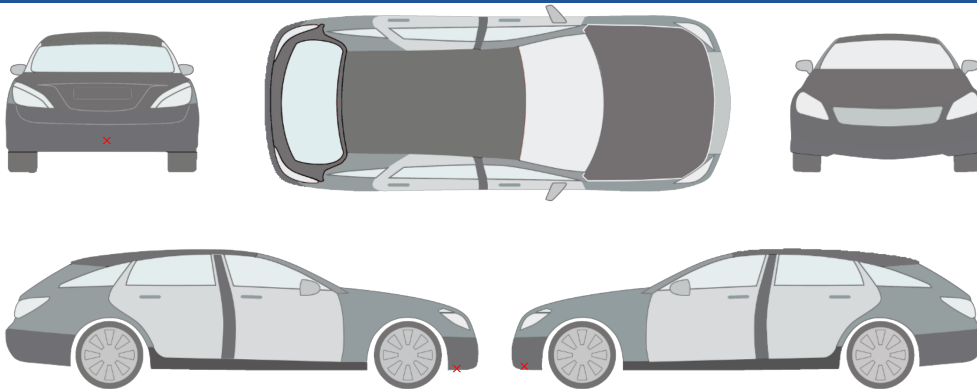
#### Raming van de schade

- 1.) Voorbumper | Krassen
- 2.) Voorbumper | Krassen
- 3.) Achterbumper | Krassen
- 4.) Vloerbedekking | Beschadigd
- 5.) Diverse | Gebruikssporen
