Rapport nummer: 0000000890038-NL170
Inspectie plaats: ALMERE
Bezichtigingdatum: 20.01.2022
Vlag : KK-514-V

Volkswagen Polo;Hatchback;Petrol;Automatic;Blue

VIN:	WVWZZZ6RZHY072583	Kilometerstand afgelezen:	87912 km
Eerste registratie / Bouwjaar:	17.10.2016 / 0	Bezichtigingdatum / -plaats:	20.01.2022 ALMERE
Voertuig type:	Personenauto	Voertuig type:	Hatchback
HSN/TSN:	null//null	Auto rookvrij:	ja
Conditie exterieur:	2 - Toestand goed	Conditie interieur:	2 - Toestand goed

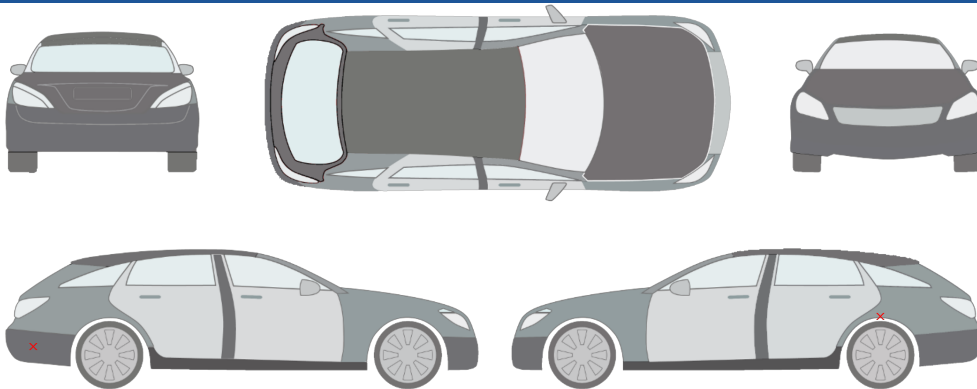
Raming van de schade

- 1.) Zijwand - achter - Links | Gebruikssporen
- 2.) Achterbumper | Krassen
- 3.) Diverse | Gebruikssporen
