Rapport nummer: 000000888881-NL170
Inspectie plaats: ALMERE
Bezichtigingdatum: 24.01.2022
Vlag : V-840-DD

Opel Vivaro GB;Bestelauto;Diesel;Manual;Off White

VIN:	W0L2F7118GV649967	Kilometerstand afgelezen:	119941 km
Eerste registratie / Bouwjaar:	06.01.2017 / 0	Bezichtigingdatum / -plaats:	24.01.2022 ALMERE
Voertuig type:	Bestelauto	Voertuig type:	busje
HSN/TSN:	null//null	Auto rookvrij:	ja
Conditie exterieur:	3 - Toestand bevredigend	Conditie interieur:	3 - Toestand bevredigend

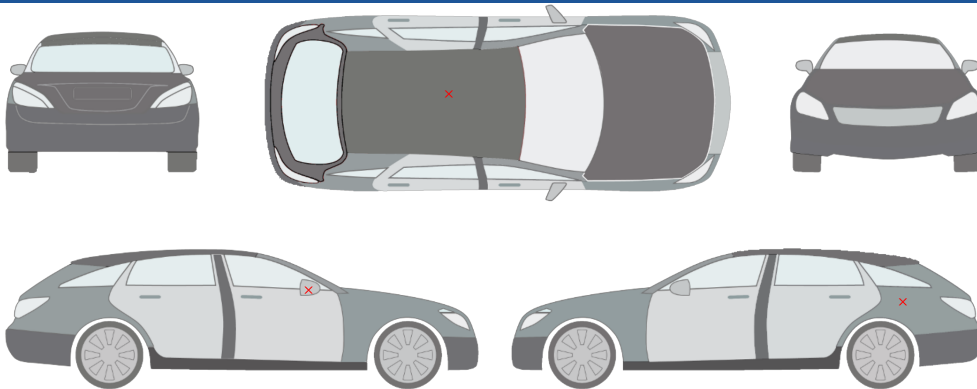
Raming van de schade

- 1.) Spiegelbehuizing - rechts | Breuk / barst / scheur
- 2.) Zijwand - achter - Links | Deuk/Deuken
- 3.) Dak | Deuk/Deuken
- 4.) Stoel - voor - links: zitting | Beschadigd
- 5.) Diverse | Gebruikssporen
