Rapport nummer: 0000000881308-NL170
Inspectie plaats: ALMERE
Bezichtigingdatum: 21.12.2021
Vlag : TL-796-B

Opel Karl;Hatchback;Petrol;Manual;White

VIN:	W0VDD6E75JC449159	Kilometerstand afgelezen:	67116 km
Eerste registratie / Bouwjaar:	31.08.2018 / 0	Bezichtigingdatum / -plaats:	21.12.2021 ALMERE
Voertuig type:	Personenauto	Voertuig type:	Hatchback
HSN/TSN:	null//null	Auto rookvrij:	ja
Conditie exterieur:	4 - Toestand matig	Conditie interieur:	2 - Toestand goed

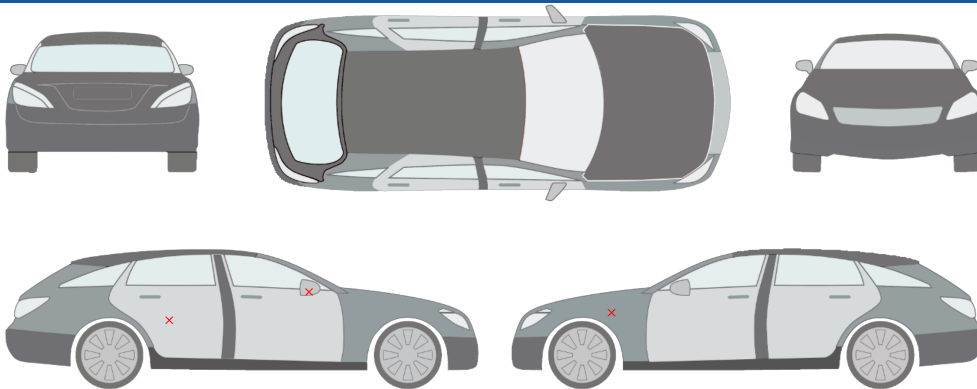
Raming van de schade

- 1.) Spatbord voor- links | Deuk/Deuken
- 2.) Spiegelbehuizing - rechts | Breuk / barst / scheur
- 3.) Portier achter - rechts | Deuk/Deuken
- 4.) front onderzijde | Beschadigd
- 5.) Diverse | Gebruikssporen
