Rapport nummer: 000000888826-NL170
Inspectie plaats: ALMERE
Bezichtigingdatum: 20.01.2022
Vlag : TL-797-B

Opel Karl;Hatchback;Petrol;Manual;White

VIN:	W0VDD6E76JC447131	Kilometerstand afgelezen:	50367 km
Eerste registratie / Bouwjaar:	30.08.2018 / 0	Bezichtigingdatum / -plaats:	20.01.2022 ALMERE
Voertuig type:	Personenauto	Voertuig type:	Hatchback
HSN/TSN:	null//null	Auto rookvrij:	ja
Conditie exterieur:	3 - Toestand bevredigend	Conditie interieur:	2 - Toestand goed

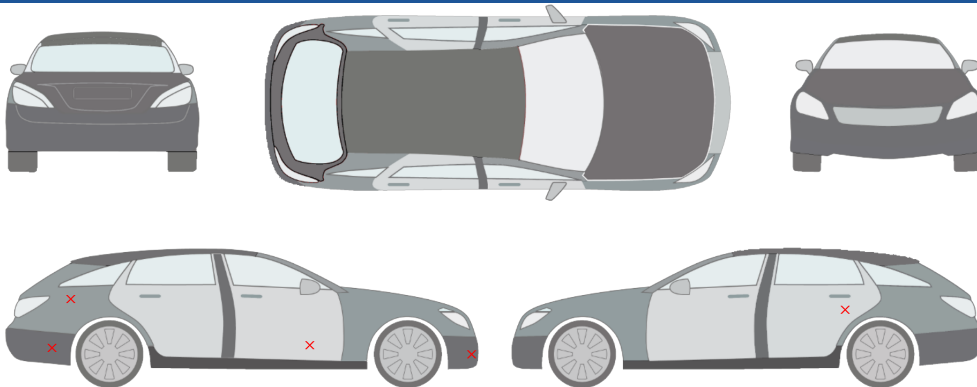
Raming van de schade

- 1.) Voorbumper | Krassen
- 2.) Zijwand - achter - rechts | Deuk/Deuken
- 3.) Portier voor - rechts | Deuk/Deuken
- 4.) Achterbumper | Krassen
- 5.) Portier achter - links | Krassen
- 6.) Diversen | Gebruikssporen
