**Rapport nummer:** 0000000890069-NL170  
**Inspectie plaats:** ALMERE  
**Bezichtigingdatum:** 19.01.2022  
**Vlag :** PJ-956-T

#### Opel Astra; Hatchback; Petrol; Manual; Black

fotografisch verslag

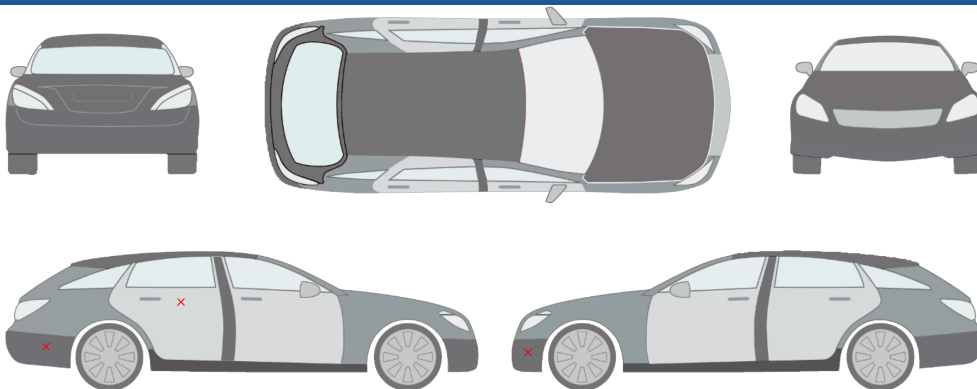
#### Raming van de schade

- 1.) Voorbumper | Gebruikssporen
- 2.) Achterbumper | Gebruikssporen
- 3.) Portier achter - rechts | Gebruikssporen
- 4.) Diverse | Gebruikssporen
