**Rapport nummer:** 0000000890476-NL170  
**Inspectie plaats:** ALMERE  
**Bezichtigingdatum:** 24.01.2022  
**Vlag :** SG-408-R

**BMW X3;Terreinwagen;Diesel;Automatic;Beige**

VIN:	<b>WBATX31010LC25986</b>	Kilometerstand afgelezen:	<b>160642 km</b>
Eerste registratie / Bouwjaar:	<b>04.04.2018 / 0</b>	Bezichtigingdatum / -plaats:	<b>24.01.2022 ALMERE</b>
Voertuig type:	<b>Personenauto</b>	Voertuig type:	<b>SUV/Pickup</b>
HSN/TSN:	<b>null//null</b>	Auto rookvrij:	<b>ja</b>
Conditie exterieur:	<b>3 - Toestand bevredigend</b>	Conditie interieur:	<b>2 - Toestand goed</b>

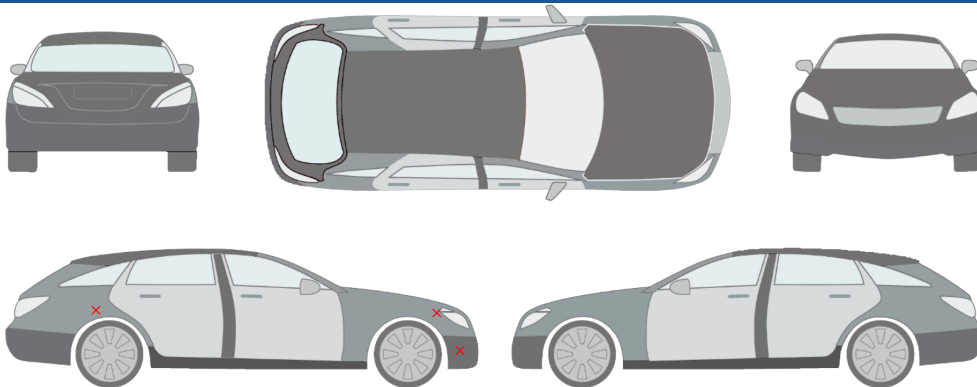
Raming van de schade

- 1.) Voorbumper | Krassen
- 2.) Spatbord voor- rechts | Deuk/Deuken
- 3.) Zijwand - achter - rechts | Krassen
- 4.) Ingebrande vogelpoep MK | Krassen
- 5.) Diversen | Gebruikssporen
