**Rapport nummer:** 0000000885084-NL170  
**Inspectie plaats:** ALMERE  
**Bezichtigingdatum:** 06.01.2022  
**Vlag :** XF-350-F

**Volkswagen Golf;Hatchback;Electric;Automatic;White**

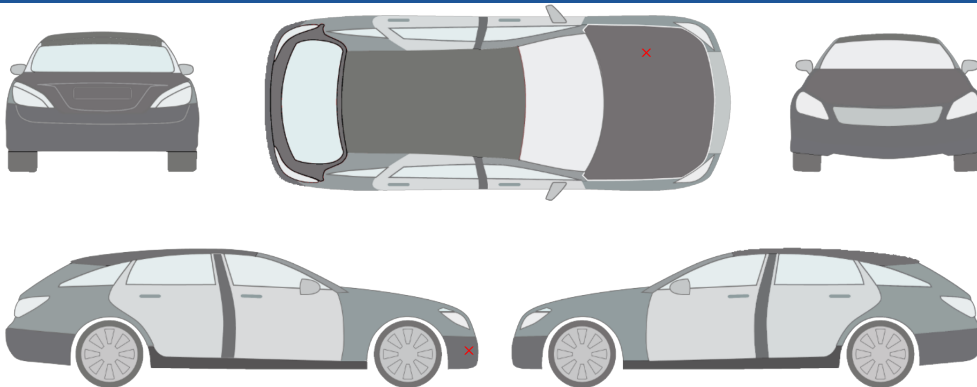
Raming van de schade

- 1.) Motorkap | Krassen
- 2.) Voorbumper | Breuk / barst / scheur
- 3.) Vloerbedekking | Breuk / barst / scheur
- 4.) diverse | Gebruikssporen

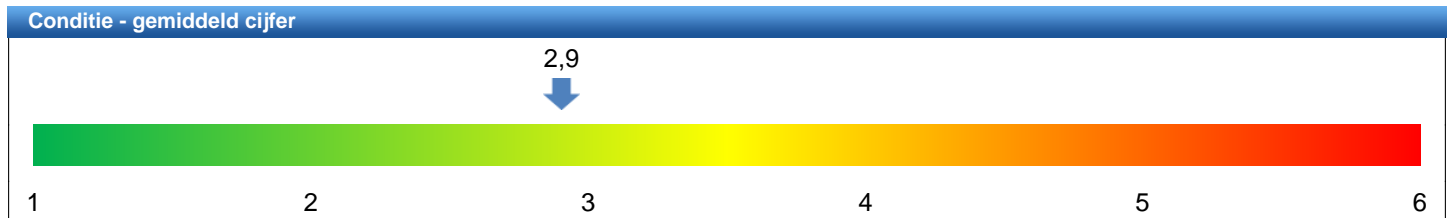
# Algemene conditie: "Score 2,9"
